BESSER LACKIEREN

NR. 13 | 10.08.2021 | 23. JAHRGANG

Benetzungsstörungen

Wenn im Beschichtungsprozess Krater auftreten - Teil 1

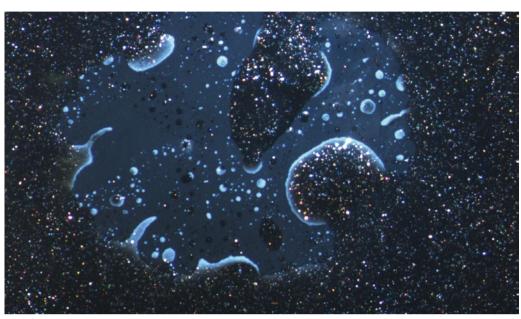
Siloxane können in Trennmitteln, Hautcremes und Weichspülern enthalten sein und verursachen häufig Lackierfehler; hier ein Lichtmikroskopiebild einer Benetzungsstörung.

Im nachfolgend beschriebenen Schadensfall, der der DFO Service GmbH zur Bearbeitung vorlag, kam es bei einem Beschichter bei der Pulverbeschichtung von Aluminiumdruckgussbauteilen aufgrund von Kratern in der Beschichtung zu einer Nacharbeitsrate von nahezu 100%. Bei der analytischen Untersuchung der Krater wurden große Mengen eines siloxanhaltigen Trennmittels gefunden. Bei der weitergehenden Untersuchung konnte dieses Trennmittel dem eingesetzten Trennmittel des Gussprozesses zugeordnet werden.

Bei der Dosierung hatte der Gießer sicherheitshalber mehr Trennmittel in die Formen eingesprüht als notwendig war. Das Trennmittel, das laut Datenblatt eine gute Kriechwirkung hat, war in kleine Poren des Gussbauteils eingedrungen. Aus diesen Poren trat das Trennmittel während des Aushärtungsprozesses des Pulverlackes aus und erzeugte so die Krater. Da der Gießer gleichzeitig auch der Beschichter war, half hier eine Umstellung auf ein siloxanfreies Trennmittel.
